Caso de éxito - DAYMSA

Alcanzar una solución integral en línea de producción

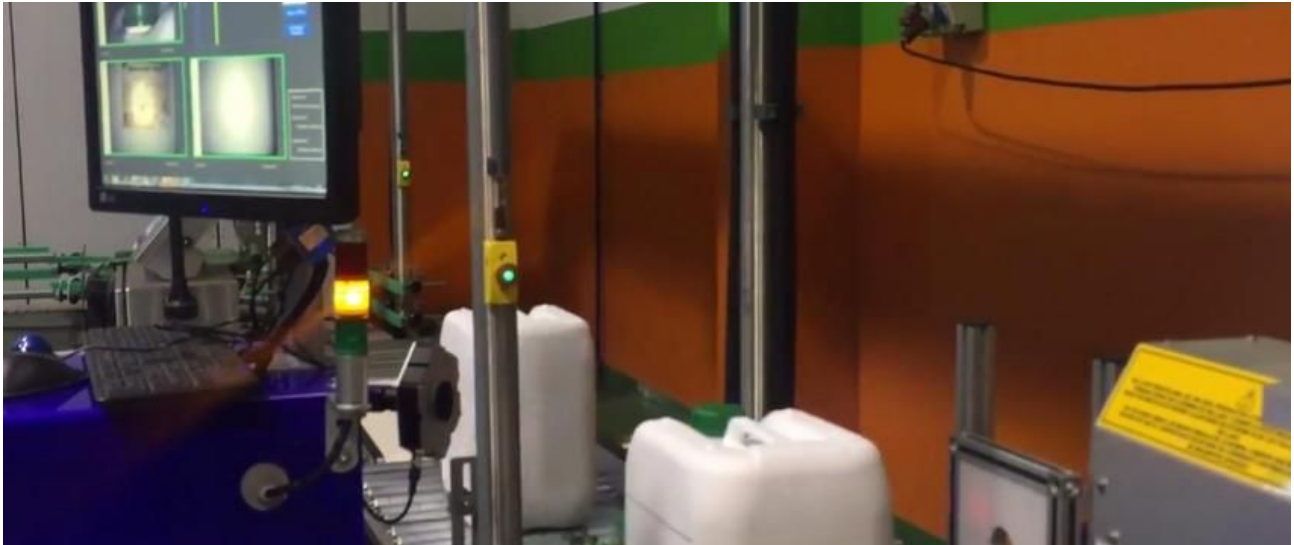
El sistema de visión incluye 3 cámaras Datalogic M390 a color y anillos de iluminación LED difusa de Smart Vision Lights, de dimensiones acordes al campo de visión. Además de un acertado mecanismo a modo de actuador lineal, que permite ajustar la posición de la cámara de control del tapón de forma totalmente automática en función de la referencia en línea enviada por el PLC.

AIS Vision Systems instaló un sistema de control de calidad por visión artificial que inspecciona el conjunto etiqueta-tapón para cada envase que circula por la línea de envasado. Este sistema establece un control de calidad exhaustivo sobre el taponado de los envases, midiendo la profundidad del roscado con una precisión de 0.2 mm y el ángulo de inclinación del mismo.

Por otro lado, se controla el correcto etiquetado de cada envase, a partir de un patrón de inspección que además permite asegurar el color y la lectura del código de barras y campos OCR de contenido variable. La solución permite a operarios y administradores, siempre con acceso mediante palabra clave, generar una gran cantidad de plantillas para los diversos formatos y referencias de producto.
